Main Causes of Interventions in Sacral Architecture in Historical Period with an Emphasis on the Territory of Slovakia

Hlavné príčiny zásahov do sakrálnej architektúry v historickom období s dôrazom na územie Slovenska

Andrej Botek

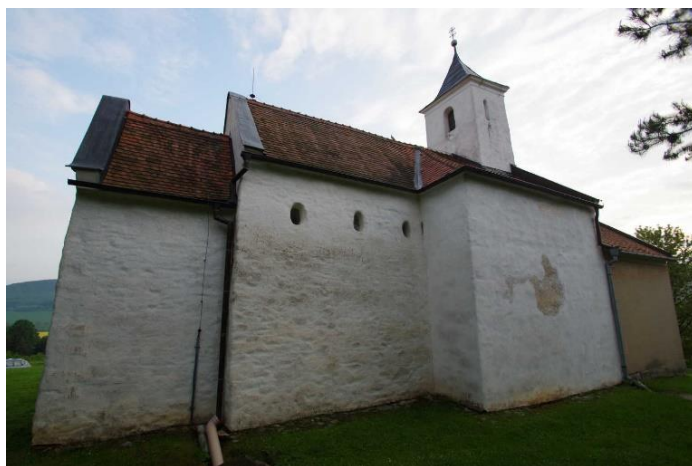
Obr. 03: Kostolany pod Tribečom. Postupný hmotový nárast – veľkomoravská fáza doplnená románskou a novodobou. Foto: Beata Polomová.

Príkladov na uvedené zásahy je veľké množstvo. Spomeňme napr. Kostolany pod Tribečom, kde veľkomoravské jednolodie najprv zväčšili o románsku loď a začiatkom 20. stor. o ďalšiu hmotu (Kresánek, 2009, s. 326; Bóna, 2014, s. 151 a 156). Alebo viaceré prípady, kde pôvodné ranorománske rotundy dostávali prístavby lodí, pričom staršia časť zväčša plnila úlohu apsidy (Chrásť nad Hornádom, Badaň a iné. Javorský, 1999, s. 57, Slivka, 1982, s. 391, Hudecová, 1995, s. 40). Okrem takýchto jednoduchých príkladov dochádzalo aj k zložitejším nárastom s rôznorodými zásahmi.

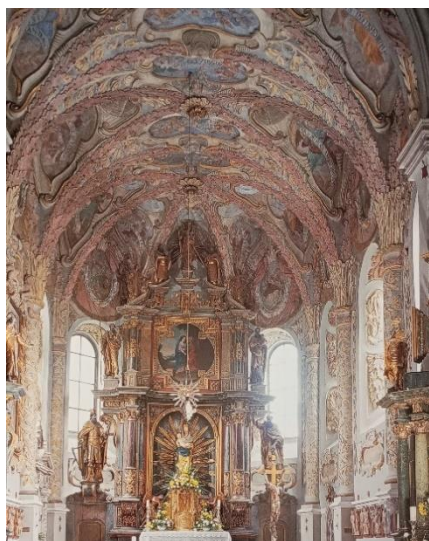
Obr. 06: Prepoštský kostol v Novom Meste nad Váhom. Baroková štuková vrstva na stredovekej rebrovej klenbe a príporách. Zdroj: Rusina a kol., 1998, obr. 102.

Ide v zásade o jeho cirkevné povýšenie, ktoré môže priniesť zásahy, ktoré znamenajú snahu po zvýšenej reprezentácii. Tentokrát však dôvodom nie je prosperita komunity, ktorá chce tľmočiť svoju úroveň, ale tľmočenie nárastu nábožensko-cirkevného významu. K takýmto akciám dochádza napr. pri zväčšovaní chrámov, ktoré sa stávajú sídlami biskupstiev, prepoštstiev, kapitúl a pod., ktoré pôvodne boli realizované ako jednoduché diecézne chrámy. Spojené je i s väčším dôrazom na pompéžnosť či výzdobnosť. Pre povahu týchto zásahov platí to, čo v predošlej skupine, keďže podstatou zásahu je opäť vyzdvihnutie zvýšeného významu zodpovedajúcim rozsahom i výrazom architektúry. Príkladom môže byť prepoštský kostol v Novom Meste nad Váhom: postavený bol rádom augustiniánov podľa vzoru pražského centrálného kostola na Karlove v 15. stor. (Kodoňová, 1984, s. 56-57). Po odchode rehoľníkov tu vzniklo roku 1414 prepoštstvo. Radikálnou barokizáciou prešiel kostol v rokoch 1667–75 (Aggházyová-Gyulácsi, 1969, s. 143, Rusina a kol., 1998, s. 35). Okrem iného unikátnu osemuholníkovú loď predelili arkádami na trojloдие.

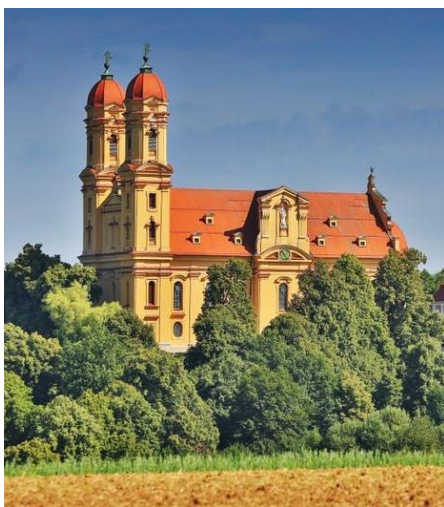
Obr. 08: Barokový pútnický kostol Schönenberg pri Ellwangen stojí na mieste starších sakrálnych objektov. Zdroj: <https://www.lokalmatador.de/ausflugsziel/wallfahrtskirche-schoenenberg-1517/>

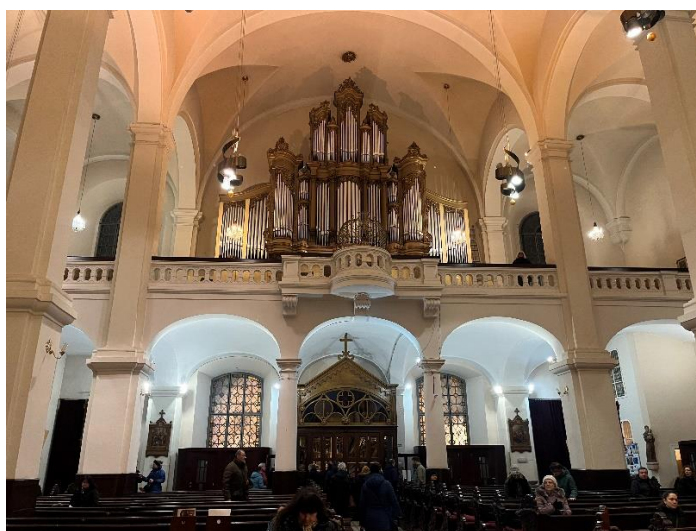
Obr. 11: Jezuitský kostol v Bratislave. Chórová empora ako zvyšok protestantskej. Bočné empory odstránené. Foto: Matúš Botek.

Možno menovať viaceré stredoveké kostoly, ktoré, po ich získaní protestantami, boli doplnené o empory – napr. pôvodne gotický kostol vo Zvolene (Šášky, 1981, s. 143). Naopak, ak pôvodne protestantské kostoly získali katolíci, dochádzalo zasa k ich odstraňovaniu. Takto získali v Bratislave jezuiti protestantský kostol (postavený 1636–38) a odstránili empory z dvoch bočných strán (Filipek, 2010, s. 18). V prípade principiálnej náboženskej zmeny sa hmota dotvárala – napr. veže minaretov pristavované k byzantským pravoslávny chrámom na území dnešného Turecka (najznámejším príkladom je chrám Hagia Sofia v Istanbuli, ktorý po premene na mešitu bol doplnený štyrmi minaretmi)⁶.

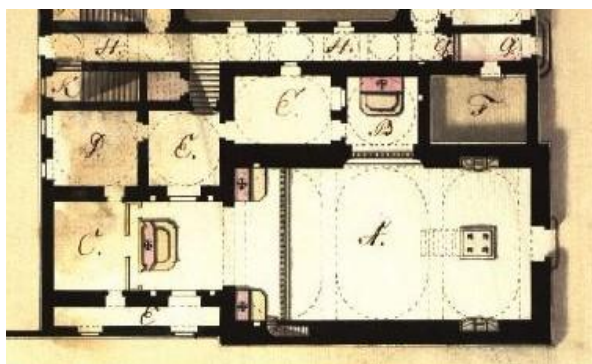
Obr. 12: Kapucínsky kostol v Holíči s pôvodným mníšskym chórom oddelujúcim presbytérium. Zdroj: Ragač, 2010, s. 62 (detail).

Pri zmene spoločenstva v rámci jednej konfesie tiež môže dochádzať k zmenám interiérových prvkov, niekedy i hmotového výzoru. Ide o prípady, kedy sa napr. diecézny chrám stáva rehoľným, alebo naopak (napr. krstiteľnice sa dopĺňajú, ak sa rehoľný chrám mení na farský). Prípadne, ak jedna rehoľa preberá objekt po inej reholi. V takomto prípade dominuje predovšetkým zmena ikonologickej koncepcie – napr. výmeny sôch a oltárov alebo interiérových liturgických prvkov. Z priestorových dotváraní sú to budovania oratórií, úpravy chórov, situovania letnerov a pod. Môžeme spomenúť bývalý kapucínsky kostol v Holíči, ktorý sa po zrušení rehole Jozefom II. stal farským kostolom (Botek, 2006, s. 37; Tkáčik, 2017, s. 50). Došlo tu k odstráneniu oltárnej steny, typickej pre kapucínske dispozície, ktorá delila presbytérium od mníšskeho chóru a bola výrazným interiérovým prvkom (Ragač, 2010, s. 62).

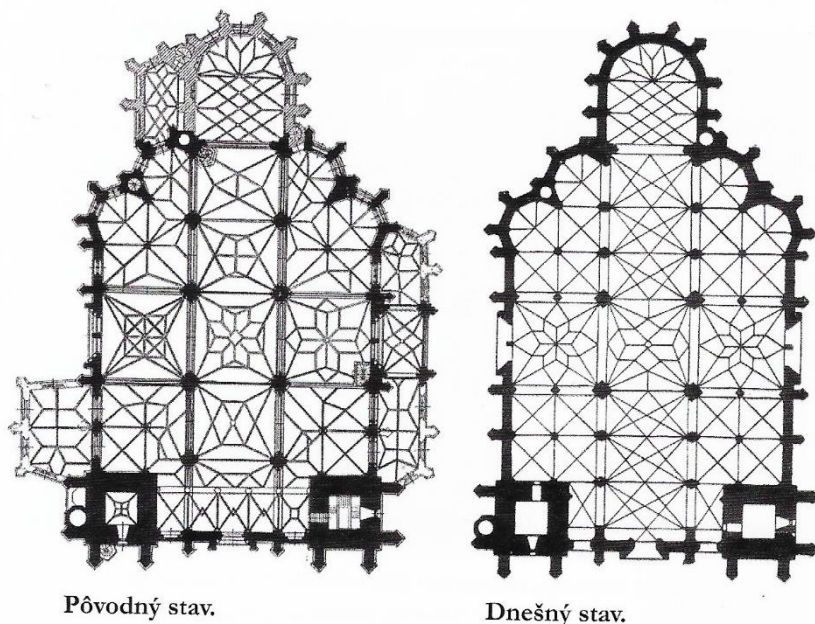
Obr. 13: Dóm sv. Alžbety v Košiciach – pôvodný pôdorys a pôdorys po regotizácii. Zdroj: Kresánek, 2009, s. 854.

Z množstva príkladov spomeňme najznámejšiu akciu na slovenskom území – „obnovu“ Dómu sv. Alžbety v Košiciach. Jej teoretická báza vyplynula z mylnej interpretácie stredovekého konceptu. V duchu uvedeného mylného názoru zasiahli do podstaty stredovekej podoby a výrazovej individuálnosti. Odstránenie individualizovaných klenbových obrazcov a ich nahradenie štandardnými krížovými klenbami a hviezdicovou schémou, ako i prestavba na päťlodie a dopĺňanie tvaroslovných prvkov fasád, podstatne zmenili charakteristiky tejto architektúry. Tá stratila najmä svojský charakter autorských rukopisov, dokladajúcich jedinečnú transformáciu dobových prejavov a ich prispôbenie lokálnym podmienkam (Karasová, 1991, s. 207-208). Nastolené pamiatkové hľadisko a jeho pôsobenie (i keď vývojom dospelo k prepracovanejším metódam) je aktuálne i dnes a je predmetom medzičasom široko rozvinutej teórie.

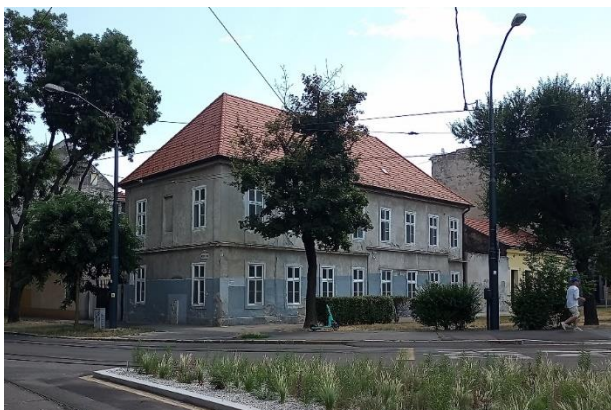
Obr. 15: Farská budova prestavaná zo staršieho Blumentálskeho kostola.
Foto: Andrej Botek.

Strata sakrálnej funkcie sa vyskytovala v menšej miere aj v neskoršom období. Napr. stredoveký kostol sv. Alžbety v Miloslavove – Alžbetinom dvore, stratil sakrálnu funkciu koncom 18. stor. a 20. rokoch 19. stor. bol prestavaný na sýpku. Pri prestavbe strhli vežu a klenbu, v interiéri vytvorili 3 podlažia, nadstavali obvodové múry. Zaujímavý bol osud druhého Blumentálskeho kostola v Bratislave na rohu ulíc Radlinského – Vazovova (postavený 1783–84). Šlo o jednoloďovú stavbu s vežou. V roku 1888 však dokončili na opačnom konci ulice nový, väčší a reprezentatívnejší Blumentálsky kostol. Starší kostol potom radikálne prestavali na faru (Szönyi, 1977, s. 104, Bagin, Krajčí, 1988, s. 119).
