## **The Manners of Interventions in the Sacral Objects in a Historical Overview Until the End of the 19th Century in the Slovak Enviroment. An Attempt at a Typological View**

### **Spôsoby zásahov do sakrálnych objektov v dejinnom prehľade do konca 19. storočia v slovenskom prostredí. Pokus o typologický pohľad**

Andrej Botek

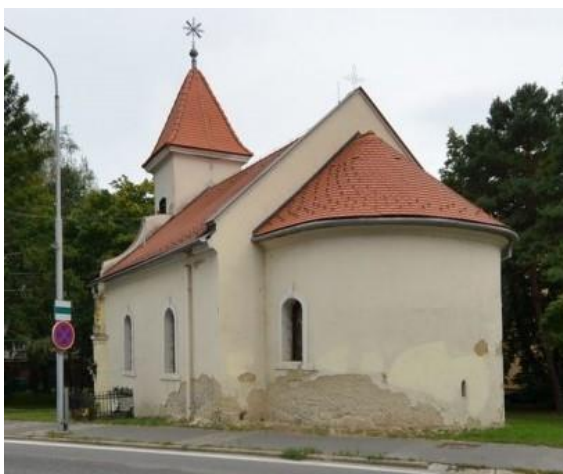
**Obr. 05:** Kostol v Nitre-Párovciach – novšia stavba na základoch staršej. Zdroj: <https://apsida.sk/c/2511/nitra-parovce>

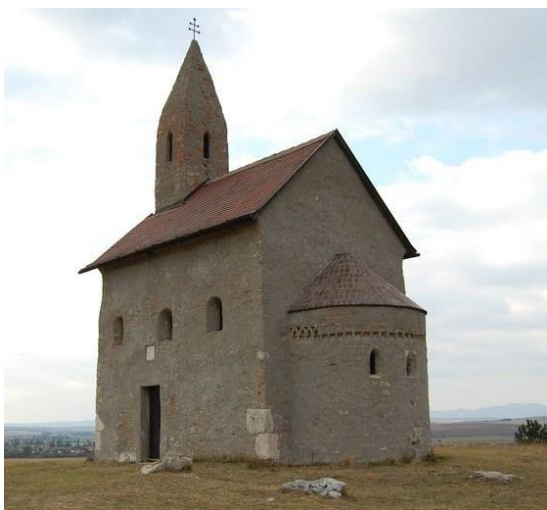
**Obr. 06:** Kostol v Nitre-Dražovciach – novšia stavba na základoch staršej.  
Zdroj: <https://apsida.sk/c/7/drazovce>

Ojedinelo je novšia stavba presným **zopakovaním staršej**, pričom môže využívať pôvodné základy, alebo aj časti obvodových murív. Románsky kostol v Nitre-Dražovciach vznikol na základoch staršej stavby, pričom len apsida bola mierne tvarovo korigovaná (Ruttkey, 1997, s.15, Paulusová, 2011, s. 104-105). Podobne možno aj nadzemnú časť kostola v Nitre – Párovciach, ktorá je hmotovo priestorovým zopakovaním predrománskeho objektu (Barteková, 2014, s. 166).

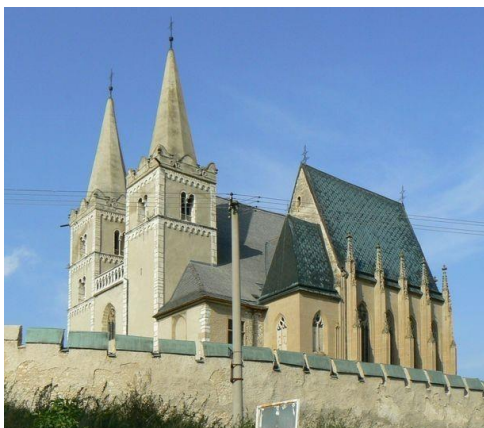
**Obr. 15:** Katedrála v Spišskej Kapitule – bočná prístavba Zápoľského kaplnky. Zdroj: <https://apsida.sk/c/3195/spisska-kapitula>

**Jednostranné** sú napr. neskorogotické prístavby „Zápoľského“ kaplniek ku kostolom vo Spišskom Štvrtku a Spišskej Kapitule. Prvá z nich je pohrebná a od lode je pohľadovo uzavretá. Druhý príklad je typom, kedy je kaplnka do susednej bočnej lode otvorená na celú šírku stien, čím sa priamo zapája do dispozície (Kahoun, 2002a, s. 83-85). Taktiež neskorogotické kaplnky bardejovského kostola (Kresánek, 2009, s. 876), prístavby kaplniek k domu sv. Martina v Bratislave (gotická a baroková), prístavby kaplniek františkánskeho kostola v Bratislave (gotická a baroková loreťánska), baroková centrálna kaplnka pri farskom kostole v Trnave (Kresánek, 2009, s. 26, 38-39, 180), ranobaroková mauzoleová kaplnka pri františkánskom kostole v Hlohovci (Kresánek, 2009, s. 203), neoslohová kaplnka pri kostole v Slovenskej Vsi a mnohé ďalšie.

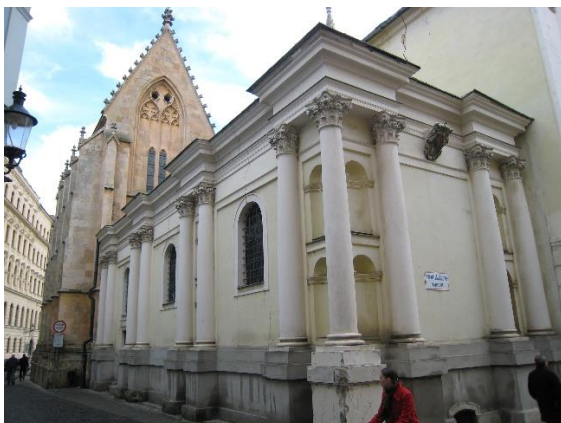
**Obr. 16:** Bratislava – baroková Loretánska kaplnka a gotická kaplnka sv. Jána pristavané ku kostolu františkánov. Foto: A. Botek

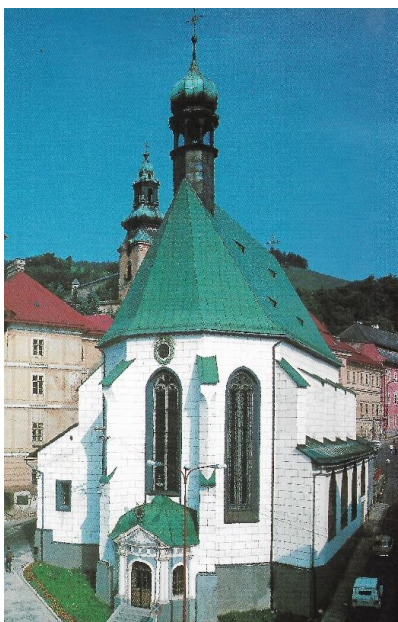
**Obr. 18:** Banská Štiavnica: kostol sv. Kataríny. Baroková prístavba kaplnky k presbytériu. Zdroj: Dvořáková, Tóthová, 1995, s. 30.

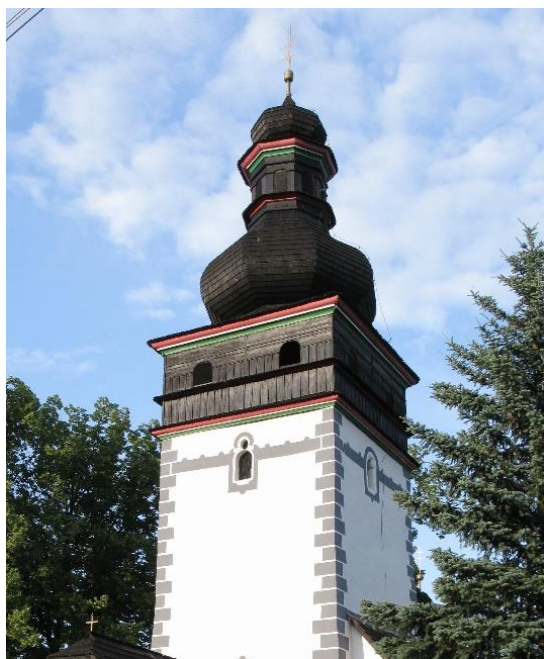
**Obr. 19:** Poruba, kostol sv. Mikuláša. Stredoveká veža s renesančným kvádrovaním a barokovou helmicou. Foto: M. Šurin

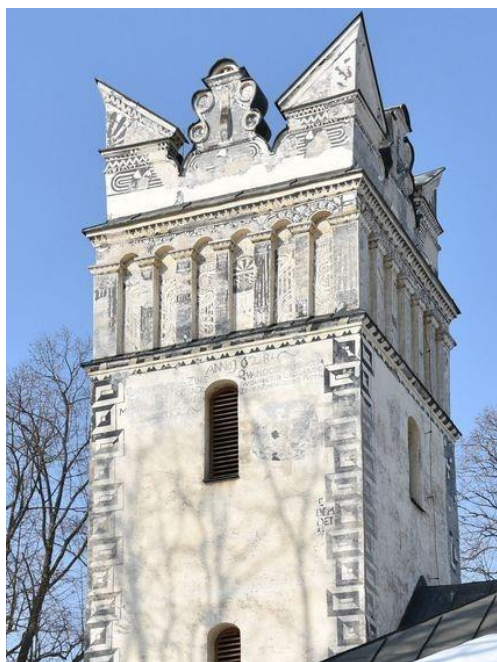
**Obr. 20:** Renesančná atika na stredovekej veži kostola v obci Svinia z roku 1628. Zdroj: <https://apsida.sk/c/1410/svinia>

Špecifický rys priniesli renesančné úpravy veží spišských kostolov v súvislosti s používaním bohatej štítkovej atiky. Takto boli upravené staršie stredoveké veže v Harakovciach, Kežmarku, Chmiňanoch alebo Spišskom Hrhove. Kežmarok a Spišský Hrhov sú príkladmi vyspelého renesančného tvaroslovia, Harakovce sú jeho rustikalizujúcou aplikáciou (Kuhn, 1982, s. 52-53). Za najkrajšiu sa považuje atikové ukončenie stredovekej veže v obci Svinia, podobné so susednou v Chmiňanoch (Kresánek, 2009, s. 916). V barokovom období i 19. stor. často osádzali na telá stredovekých veží helmice zvonovitých tvarov.

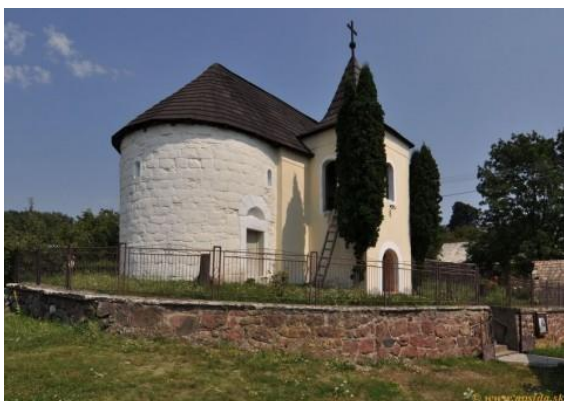
**Obr. 23:** Rotunda v Badani začlenená do prístavby ako apsida. Zdroj: <https://apsida.sk/c/6823/badan>

**Začlenenie torza s novou funkciou** Typickými príkladmi sú začleňovania častí rotúnd a centrál, ktoré v novej situácii sú využívané ako apsidy, či presbytéria novostavieb. Napr. Hamuljakovo, kde ranorománska centrála bola začlenená v románskom jednolodí (Kresánek, 2009, s. 108), podobne aj Badaň (Hudecová, 1995, s. 41), Kameňany (Togner, 1989, s. 173) a množstvo iných románskych rotúnd<sup>10</sup>. Ako záver je tiež využitá časť románskeho tzv. „Pribinovho“ kostola na nitrianskom hrade (Bednár, 2012, s. 151). Z mimoslovenských môžeme menovať napr. maďarskú Karcsu (Tajkov, 2012, s. 22).

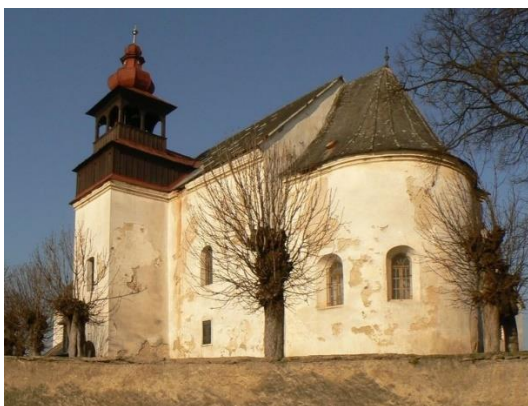
**Obr. 24:** Rotunda v Kameňanoch začlenená do prístavby ako apsida. Zdroj: <https://apsida.sk/c/3192/kamenany>

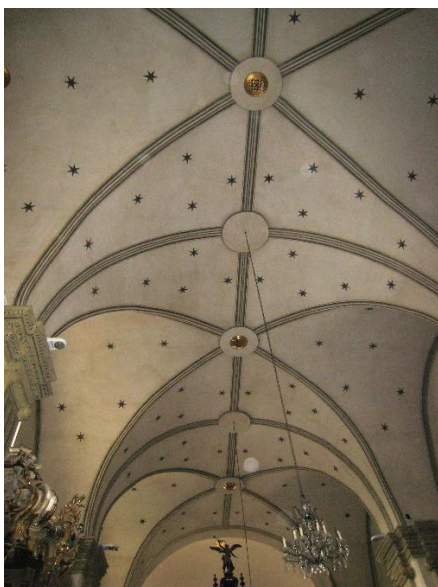
**Obr. 25:** Neskororenesančná klenba gotického kostola františkánov v Bratislave. Foto: A. Botek

**Vkladanie klenieb** súviselo so zlepšovaním reprezentačného charakteru objektu. Dochádzalo buď ku vkladaniu klenieb do pôvodne plochohostropých objektov, alebo k nahradzovaniu starších klenieb novými – z dôvodu výrazového, alebo z dôvodu ich poškodenia. Do pôvodne plochohostropých kostolov boli vložené klenby v Turčianskom Jasene (renesančná), alebo v kostole sv. Víta v Rusovciach (Botek, 2006, s. 48). Obdobnými úpravami vznikol celý rad dvojloďových spišských kostolov (Žehra, Poprad, Spišská Sobota, Danišovce atď.)<sup>11</sup>. Renesančnú klenbu na prístenných pilieroch dostal aj gotický kostol františkánov v Bratislave (Šášky, 1981, s. 138).

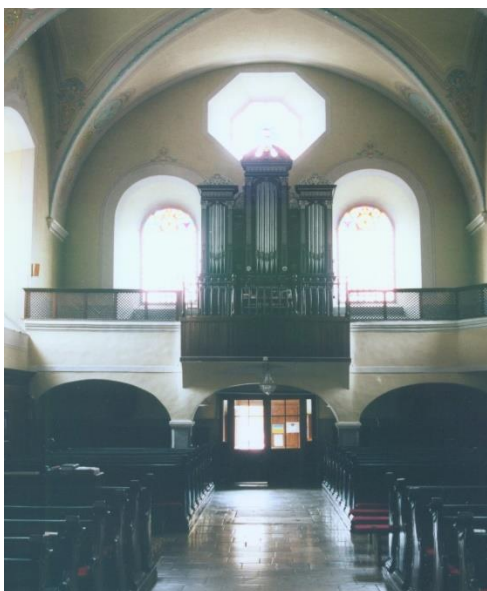
**Obr. 26:** Organový chór vložený v 19. stor. do barokového kostola kapucínov v Pezinku. Foto: A. Botek

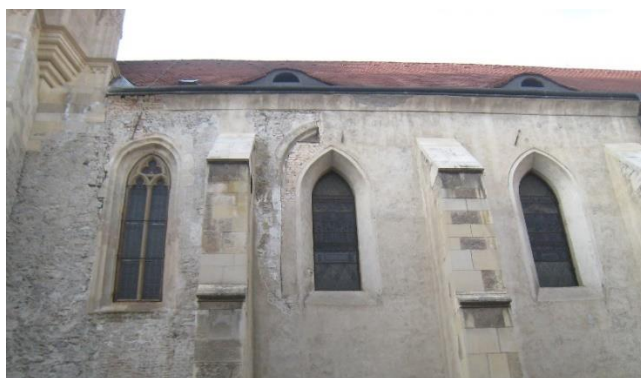
**Obr. 27:** Bývalý kostol klarisiek v Bratislave. Nahradenie gotických okien renesančnými. Gotické okno ponechané v 1. poli. V 2. poli sonda odkryla časť gotického okna zmenšeného v renesancii. Foto: Andrej Botek

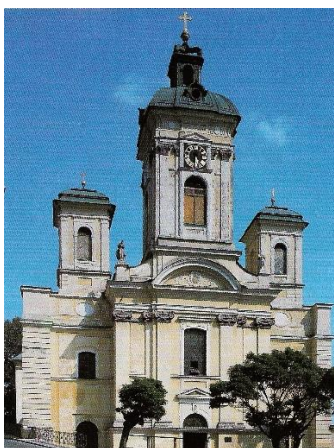
**Obr. 28:** Fasáda pôvodne románskeho kostola dominikánov v Banskej Štiavnici upravená v barokovo-klasicistickom štýle. Zdroj: Dvořáková, Tóthová, 1995, s. 28.
