## **Interventions in the Older Substance of Sacral Objects from the 2nd Half of the 20th Century to the Present. Analyses Of Causes**

### **Zásahy do staršej substance sakrálnych objektov od 2. polovice 20. storočia po súčasnosť. Analýza príčin**

Andrej Botek

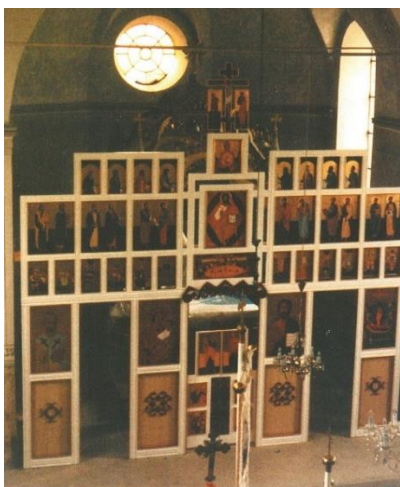
**Obr. 06:** Novodobý ikonostas v historickom kostole v Šarišskom Čiernom. Foto: Michal Zdravecký.

V tomto prípade je príčinou zmena obradu – rítu, v rámci tejže konfesie. Najmarkantnejšie viditeľná v prípadoch, kedy objekty koncipované pre rímskokatolícky obrad majú slúžiť pre gréckokatolícky, ktorý má mnohé spoločné črty s pravoslávny. Dochádza k situovaniu ikonostasov (úprava v neoslohovej kaplnke z 19. stor. na Ondrejskom cintoríne v Bratislave alebo v kostole v Šarišskom Čiernom; Botek, 2002, s. 56 a ďalej).

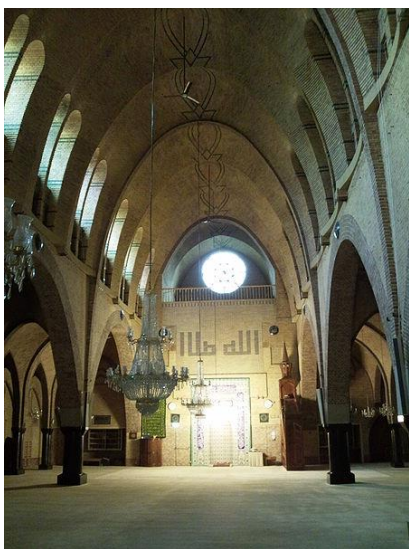
**Obr. 08:** Interiér bývalého kostola jezuitov v Amsterdame upravený na mešitu. Na zadnej stene situovaný mihráb. Zdroj: [https://www.apostolische-geschichte.de/wiki/index.php?title=De\\_Zaaier](https://www.apostolische-geschichte.de/wiki/index.php?title=De_Zaaier)

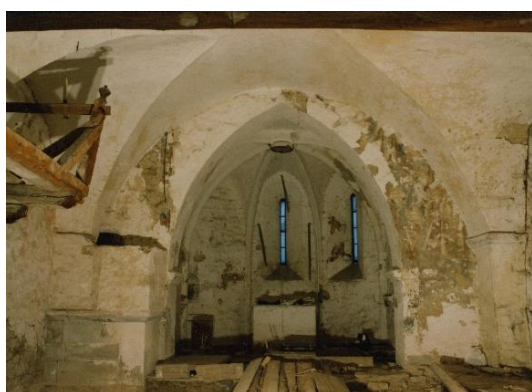
**Obr. 11:** Kostol v Turčianskom Jasene – pôvodný stav. Foto: Vladimír Plekanec.

Dobрым príkladom môže byť obnova kostola v Turčianskom Jasene z prelomu tisícročí. Ide o stredoveký kostol s renesančnou klenbou a emporou a nálezom výrazných nástenných malieb. Metodicky bolo rozhodnuté prinavrátiť stav do ranogotického obdobia. Došlo k odstráneniu klenby, empory, reštaurovaniu nástenných malieb a rekonštrukcii trámového stropu. V zásade však ide o otáznny prístup, nakoľko zanikli iné mladšie hodnoty (bližšie: Botek – Plekanec, 2000).

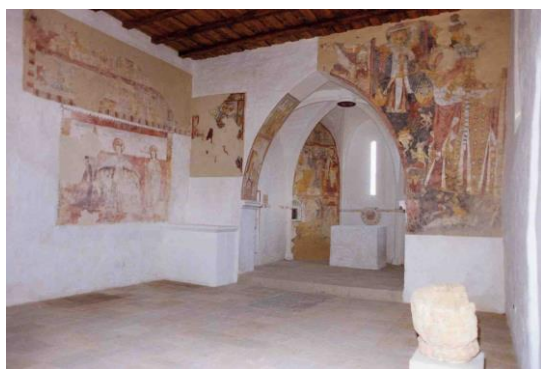
**Obr. 12:** Kostol v Turčianskom Jasene – zrekonštruovaný do stredovekej podoby. Foto: Vladimír Plekanec.

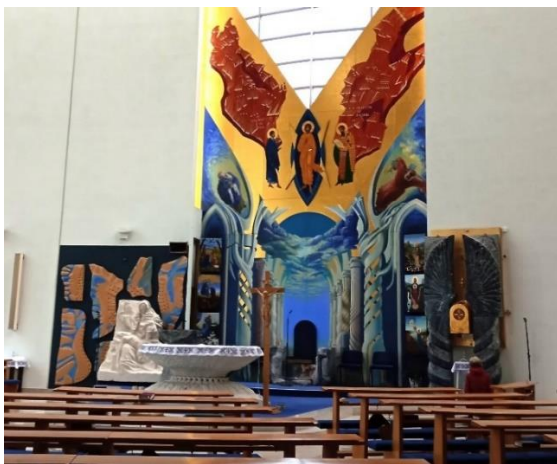
**Obr. 13:** Viacautorské výtvarné riešenie presbytéria v kostole sv. Vincenta de Paul v Bratislave. Foto: Andrej Botek.

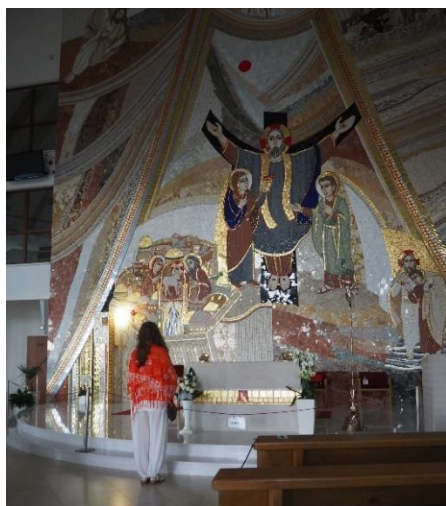
**Obr. 14.** Celostenová mozaika M. Rupnika umiestnená v kostole na hore Živčák. Foto: Andrej Botek.
